Rapport testprogramma Building Balance Fv1.0

## Rapport Testprogramma Building Balance Fv1.0

### Stichting Building Balance

Status: **Final version Fv1.0**

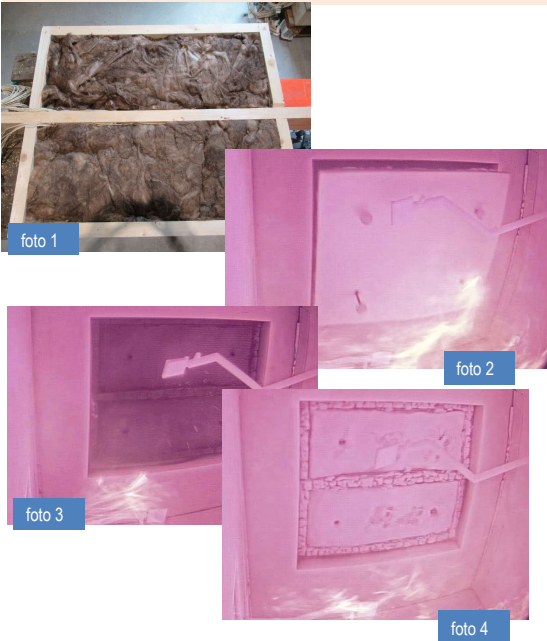
Figuur: 10

Waarneming tijdens test:  
 Foto 1: Constructie, vakvullingen (vanaf de vuurzijde)  
 Foto 2: Beproeving, (VZ) tijdens wegvallen beschermingsplaat na 45 minuten  
 Foto 3: Beproeving, (VZ) direct na het wegvallen beschermingsplaat na 45 minuten  
 Foto 4: Beproeving, (VZ) na 60 minuten

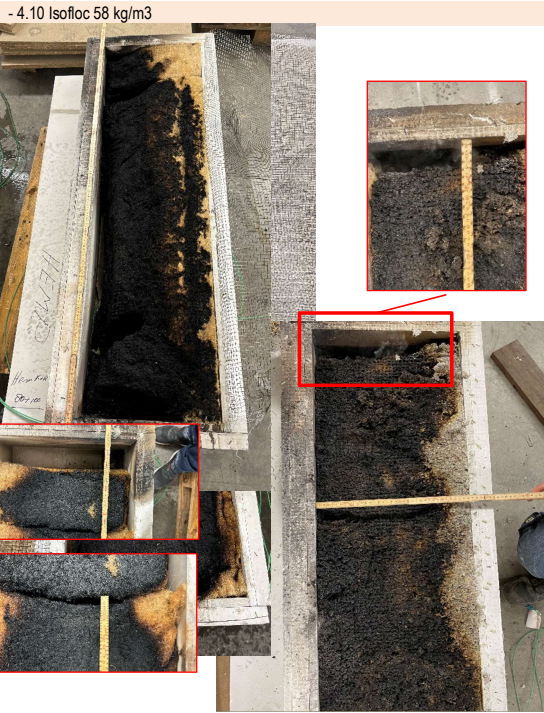
Waarneming voorafgaande test:  
Vulgraad van testspecimen = 98%; inklinking door transport gemiddeld 2%

Waarneming na testbeëindiging:  
Hoogteverlies: 3,6% in korte vleugel / 6,1% in lange vleugel.  
Dikteverlies (tot onaangetaste laag): 22- 33%.

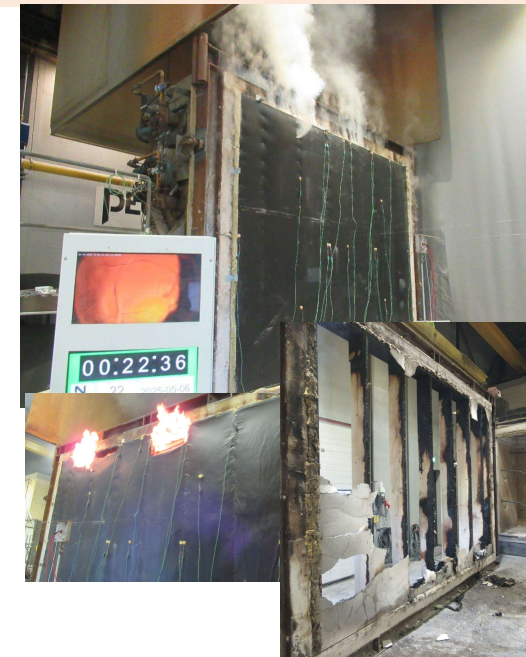
Figuur: 8

Waarneming tijdens test:  
Tijdens de test ontstond na 22 minuten een gat in de folie. Na 26 minuten traden vlammen > 10 seconden op, waarmee de prestatie E werd bereikt. Na afloop was vanaf de vuurzijde het houten frame zichtbaar.

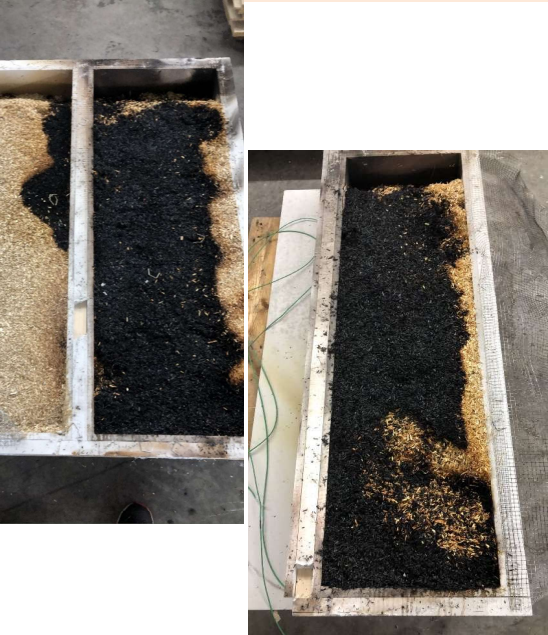
Waarneming voorafgaande test:  
Vulgraad van testspecimen = 93%; inklinking door transport gemiddeld 7,2% (ca. 100 mm).

Waarneming na testbeindiging:  
Hoogteverlies: ca. 50%  
Dikteverlies (tot onaangetaste laag): 44-100%

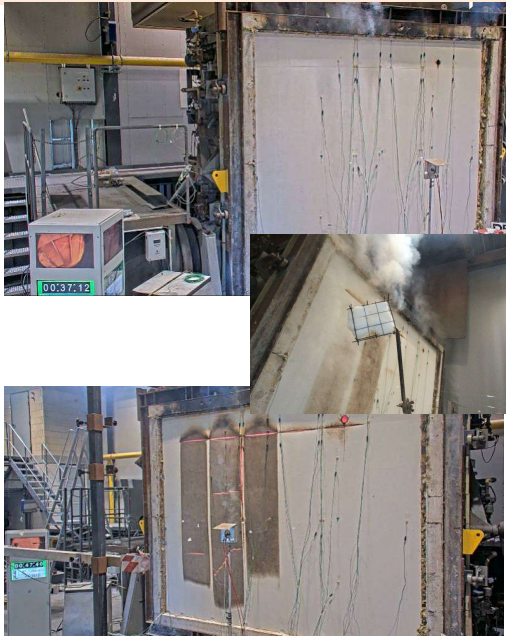
Figuur: 8

Tijdens de test ontstond na 19 minuten scheurvorming in de gipsvezelplaten. Na 34 minuten vielen stukken isolatiemateriaal in de oven. Na 37 minuten viel een WCD uit de wand, waarbij een opening van circa 25 mm ontstond en de prestatie E werd bereikt. Op 43 minuten werd een wattenkussen op de horizontale naad geplaatst zonder verkleuring of gloeien. Na 47 minuten werden grote openingen zichtbaar tussen de gipsvezelplaten ( $\geq 6$  mm over 150 mm). Ten slotte traden na 49 minuten vlammen langer dan 10 seconden op.
